# La lutte contre les espèces exotiques envahissantes des Zones Humides

# L'exemple des jussies

# Retour d'expérience : effet du gel Etang de Vergoignan

# Retour d'expérience : arrachage manuel

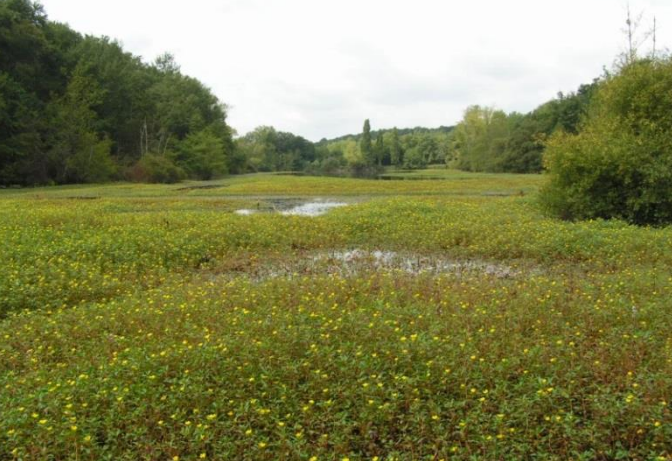
13/08/2007

Principe : **abaisser** le niveau d'eau lorsqu'il y a **plusieurs jours de gel consécutifs**

- Février 2012 : épisode de 8 jours de gel à - 10°C
- Abaissement des niveaux d'eau

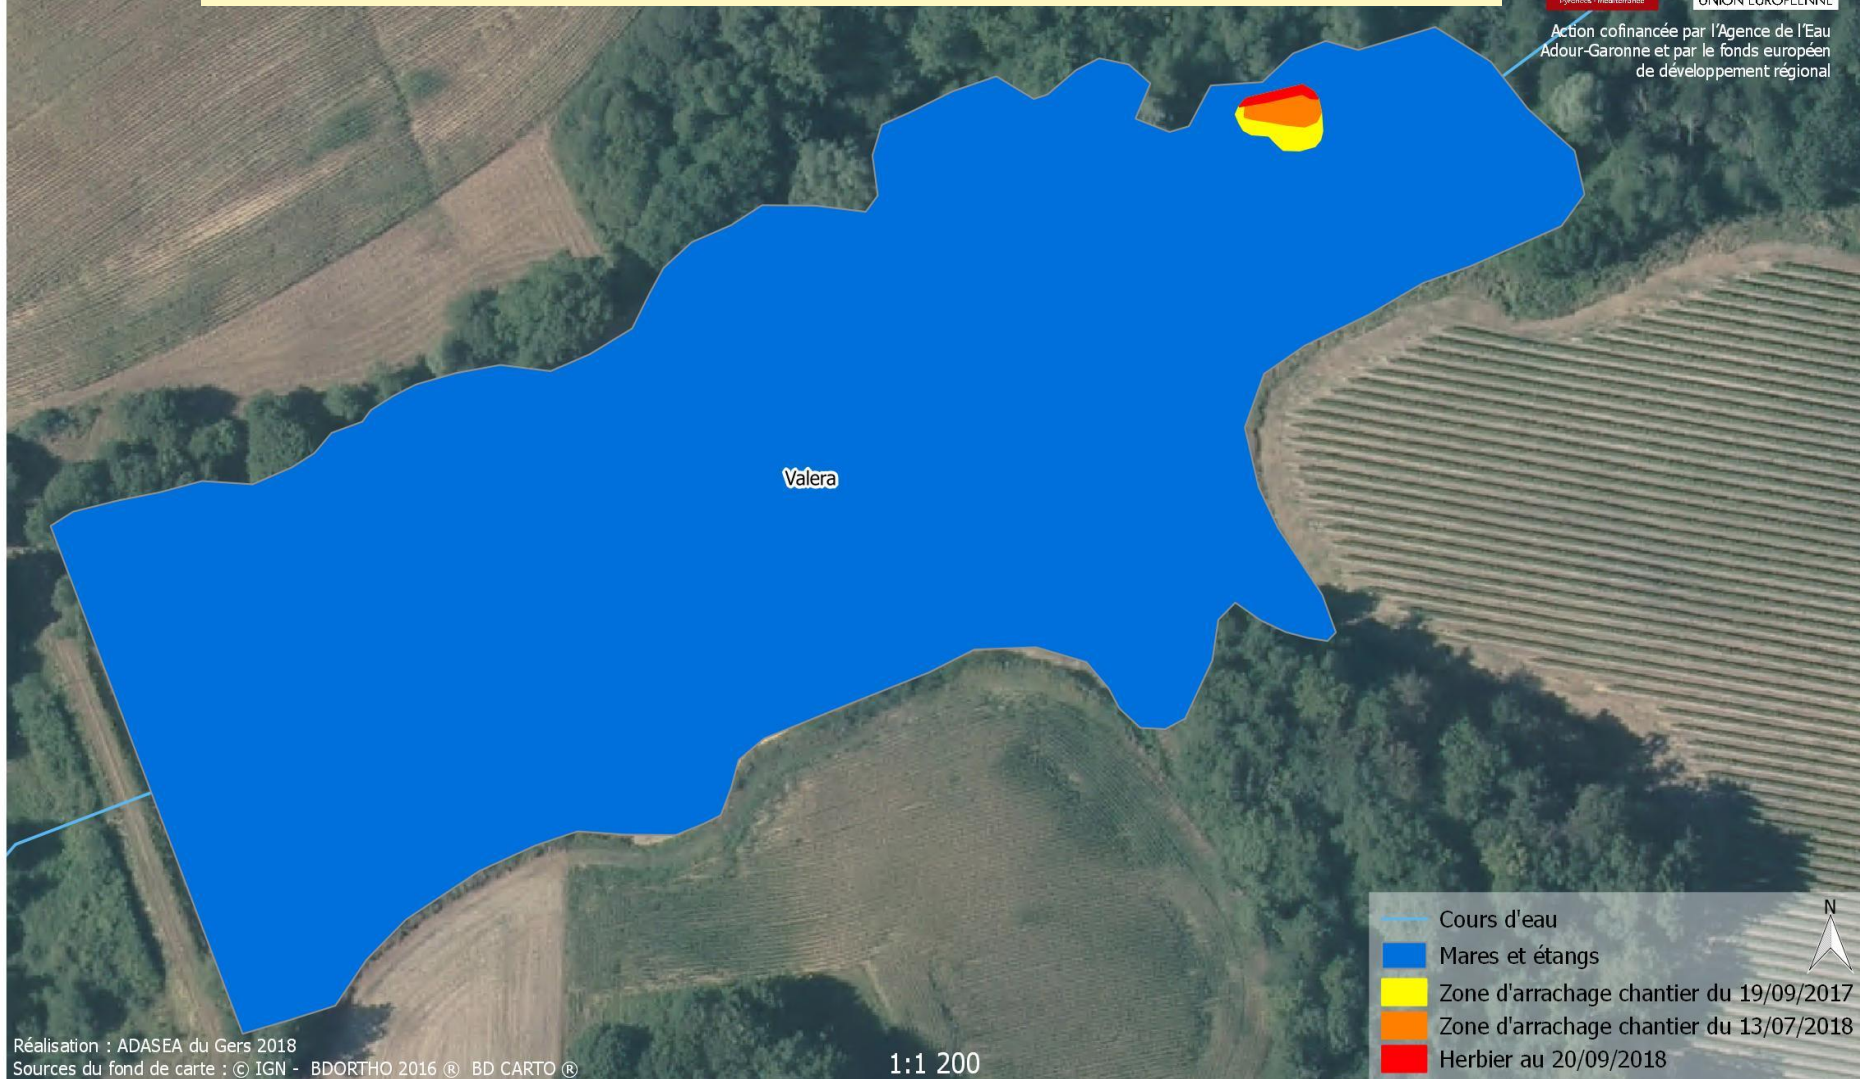
# Evolution de l'herbier de jussie 2017-2018

| Type intervention | Date | Surface herbier | Taux recouvrement | Nombre participants | Durée | Sacs évacués | Volumes estimés |
|---|---|---|---|---|---|---|---|
| Chantier arrachage manuel | 19 septembre 2017 | 134 m <sup>2</sup> | 50-60 % | 35 (ADASEA : 2<br>profs : 2<br>étudiants : 31) | ½ journée | 12 sacs de 180L | 2160 L |
| Chantier arrachage manuel | 13 juillet 2018 | 77 m <sup>2</sup> | 35 % | 10 (ADASEA : 5<br>adulte : 1<br>enfants : 4) | 4h | 1,5 sacs de 180L | 270 L |
| Visite de suivi | 20 septembre 2018 | 20 m <sup>2</sup> | 10% | | | | |

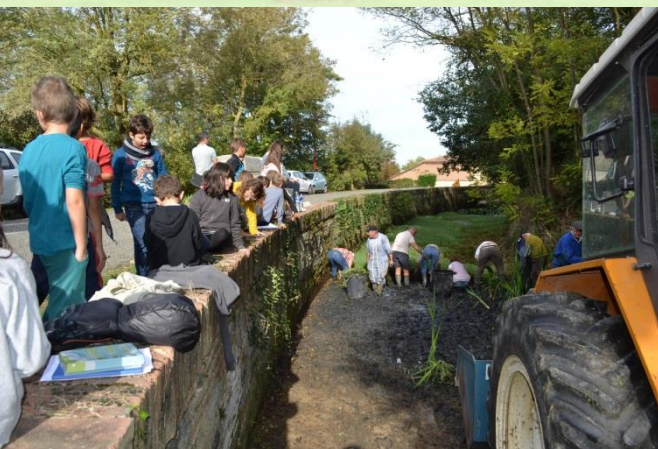
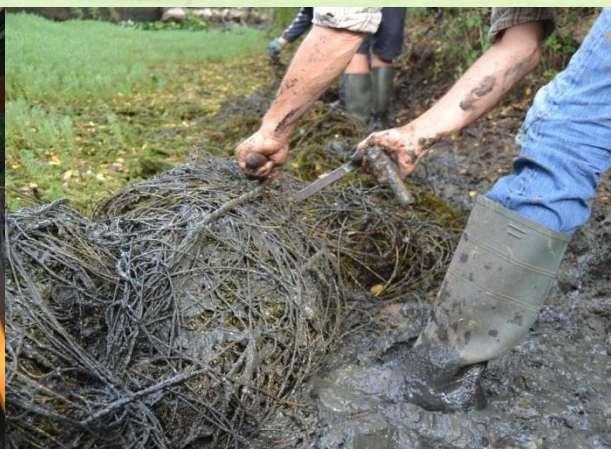
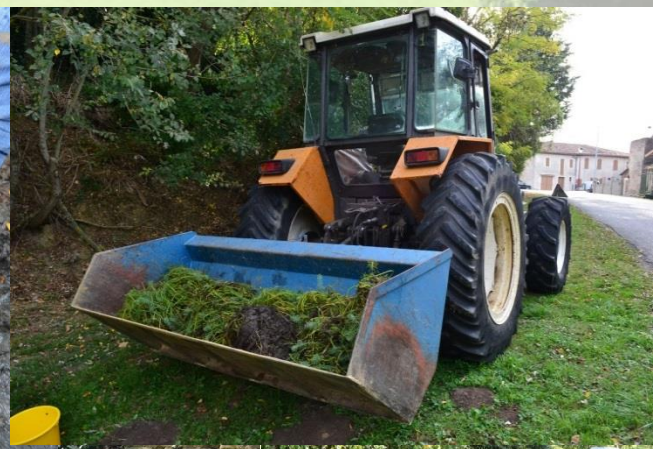
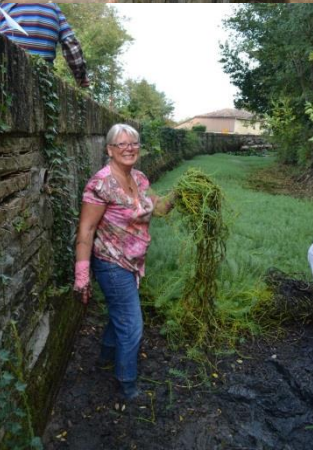
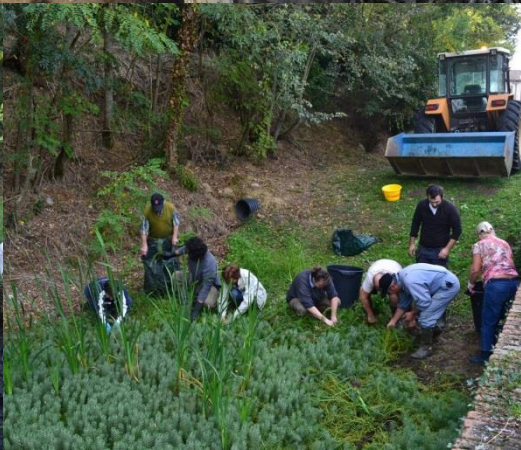
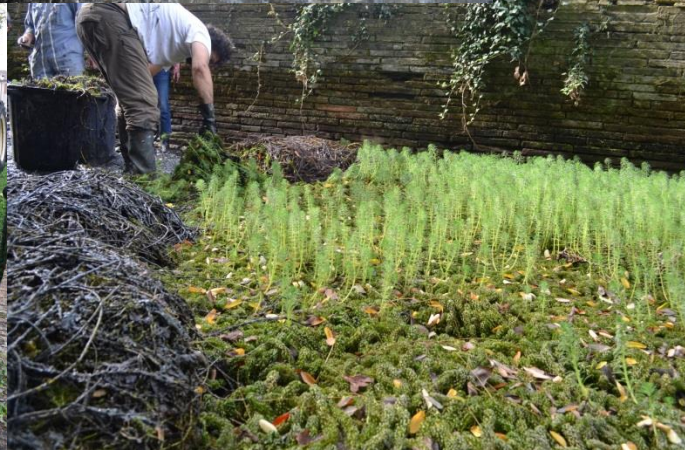
## Mare de Monpezat

| Type intervention | Date | Surface herbier | Taux recouvrement | Nombre participants | Durée | Bennes évacuées | Volumes |
|---|---|---|---|---|---|---|---|
| Chantier arrachage manuel | 12 octobre 2018 | 449 m <sup>2</sup> | 99 % | 17 (ADASEA : 3, habitants : 10, syndicat rivière : 2, CPIE : 2) | 1 jour | 28 De 1 m <sup>3</sup> | 28 m <sup>3</sup> (28 000 L) |
